8887 Mels SG, Schmittenstrasse 11 - 28

Bauherrschaft	Gema Haustechnik AG, Ziegelhüttenstrasse 2, 8880 Walenstadt SG
Bauleitung	Baukla Generalunternehmung AG, Rosenbergweg 19 9001 St. Gallen
Objektbeschrieb	In Folge der Erdwärmesondenbohrungen im Baufeld 1 der Schmittenstrasse 11-28, ist die nahe gelegen Mineralwasser beeinträchtigt worden. Mit Messungen konnten wir belegen, dass die Hinterfüllungen der Erdsondenbohrungen ungenügend ausgeführt wurden. Zudem wurde beobachtet, dass bei den Bohrarbeiten das Grundwasseraus den Bohrlöchern lief. Auch die Abdichtungsarbeiten sind nicht fachgemäss ausgeführt worden. In folge diesen Mängeln sind von den kantonalen Ämtern Sanierungsmassnahmen angeordnet worden.
Unser Auftrag	Messungen in den Erdsonden zur Schadensermittlung. Erstellen von Sanierungskonzepten und Kostenschätzungen. Organisation und Ausführung der Abdichtungsarbeiten. Qualitätskontrollen. Organisation und Überwachung der Ausgleichsbohrungen. Verlegen der Verbindungsleitungen inkl. Glyolgemischfüllungen in der gesamten Anlage.

Bauzeit	Juni 2018 bis Juli 2019

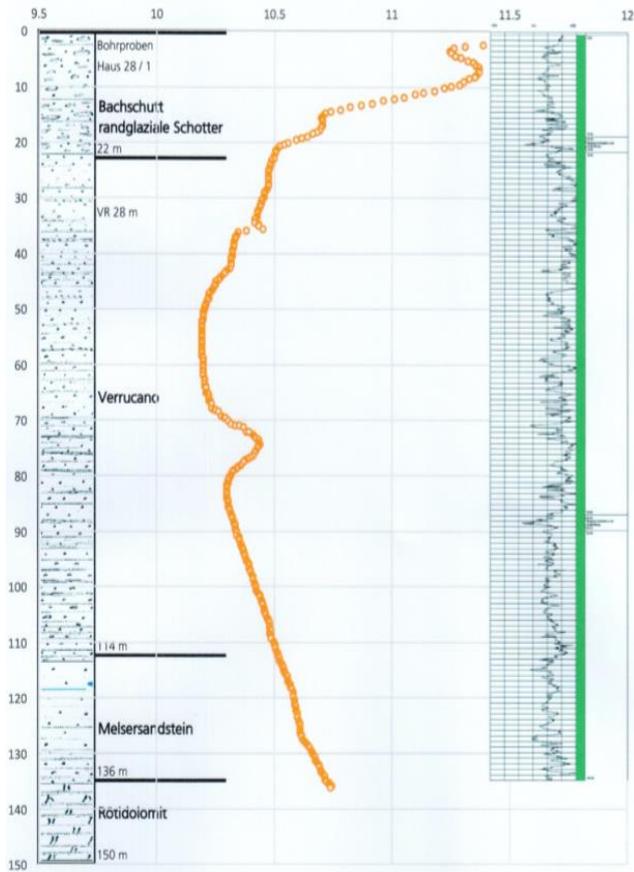
Temperaturmessungen und geologische Angaben, die als Grundlage zur Ausführungsplanungen dienten.

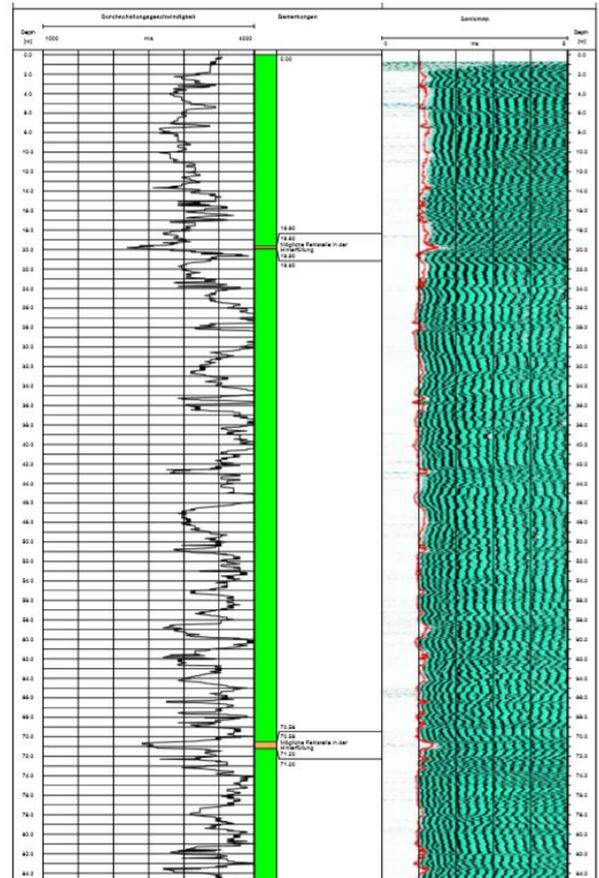
Ultraschmessungen in den Erdsondenrohren, ausgeführt durch eine Spezialfirma, wurden zur Bestandesaufnahme und Beweissicherung benötigt.

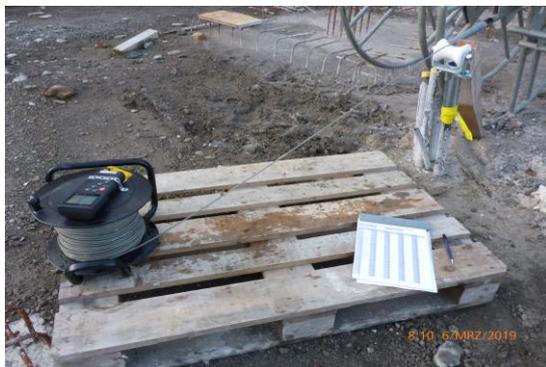
Temperaturmessungen mit Messkabel und Datenlogger.

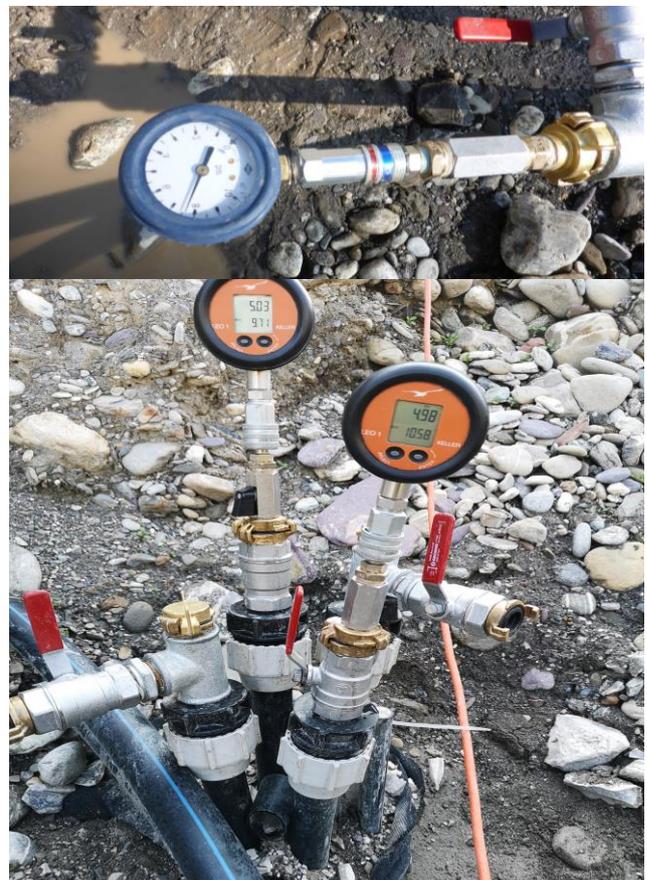
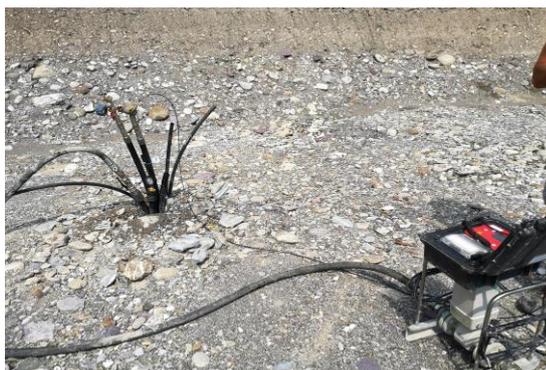
Im Zusammenhang der Abdichtungsarbeiten sind die angrenzenden Erdsonden mit Datenloggern und Handmessungen überwacht worden. Alle Angaben sind in Protokollen und in Berichten festgehalten.

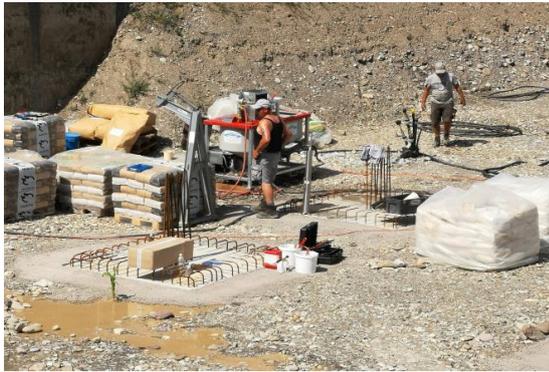
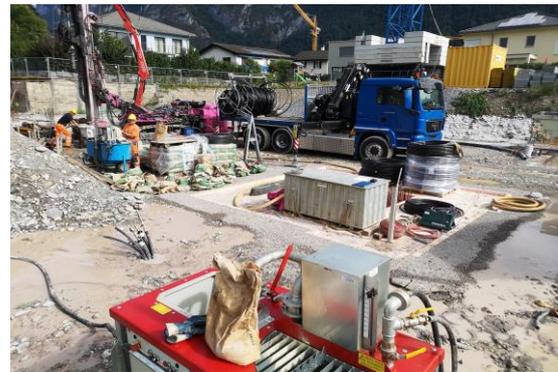
Die Abdichtung einer Erdsonde wird in mehreren Etappen ausgeführt. Dazwischen werden die Arbeitsschritte geprüft.

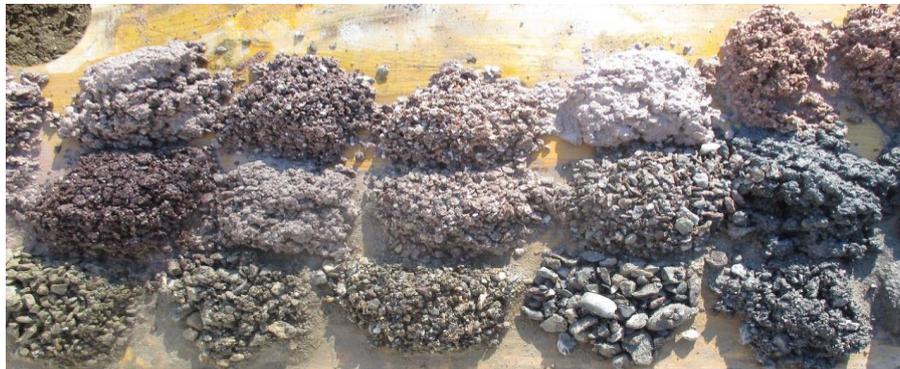
In Folge der Verluste durch die Sanierungsmassnahmen, sind weitere Erdsondenbohrungen notwendig geworden.

Die gesamten Bohrarbeiten sind durch zwei Geologen vor Ort betreut worden. Diese Grundlagen dienen ebenfalls zur Bauausführung.

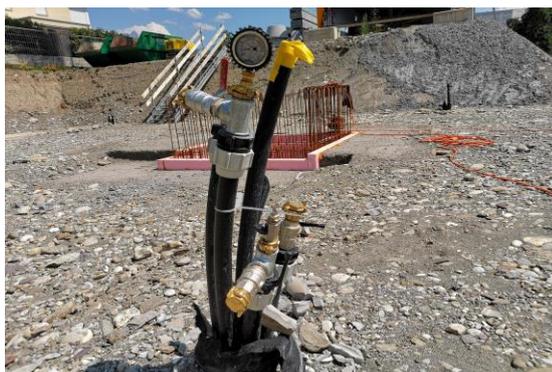
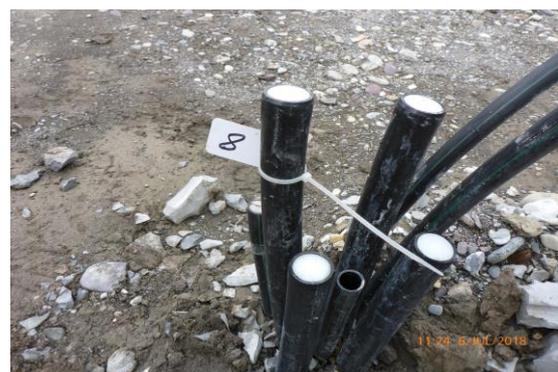
Erdsonden in kritischen Zonen wurden permanent überwacht.

Fertig sanierte Erdsonde.

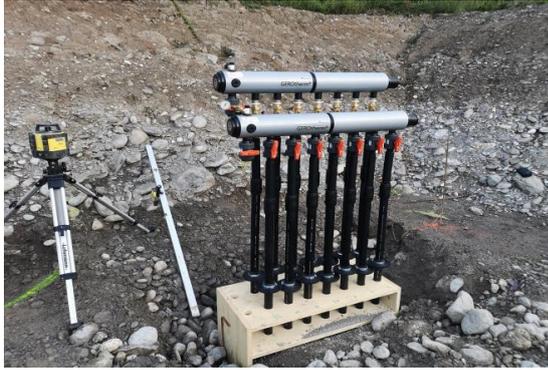
Erdsondenverteiler sind vorgängig in der Baugrube platziert worden.

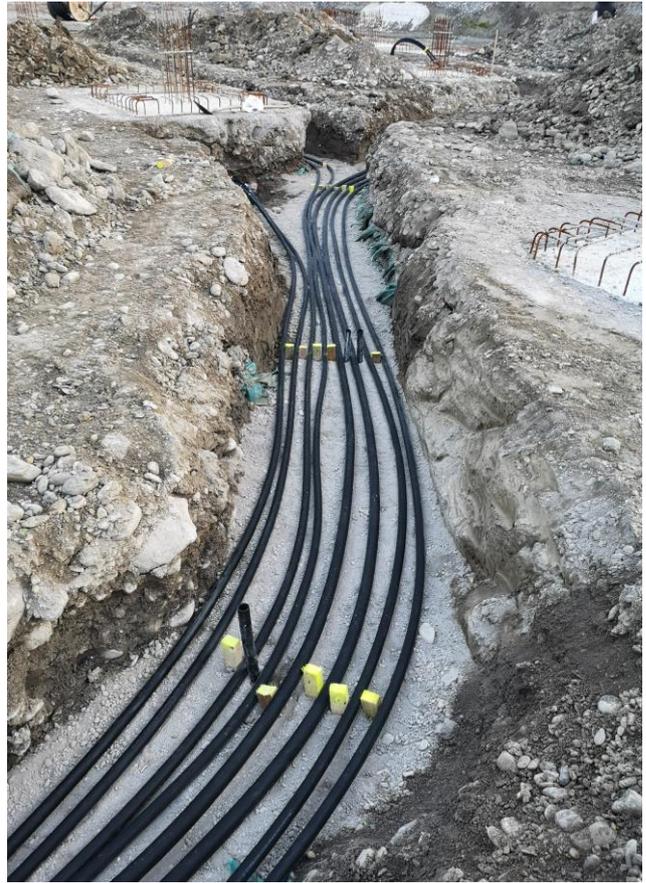
Korrekt verlegte Verbindungsleitungen von den Erdsonden zu den Verteilanlagen.

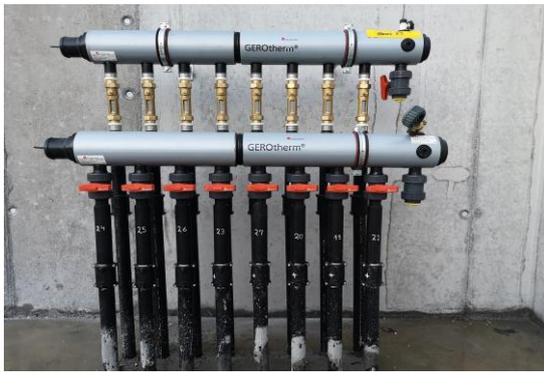
Fertig genau positionierte Anlage, von der Erdsonde bis zur Verteilanlage. Druckgeprüft und dokumentiert.
