8887 Mels SG, Schmittenstrasse 11 - 28

Bauherrschaft	Gema Haustechnik AG, Ziegelhüttenstrasse 2, 8880 Walenstadt SG
Bauleitung	Baukla Generalunternehmung AG, Rosenbergweg 19 9001 St. Gallen
Objektbeschrieb	In Folge der Erdwärmesondenbohrungen im Baufeld 1 der Schmittenstrasse 11-28, ist die nahe gelegen Mineralwasser beeinträchtigt worden. Mit Messungen konnten wir belegen, dass die Hinterfüllungen der Erdsondenbohrungen ungenügend ausgeführt wurden. Zudem wurde beobachtet, dass bei den Bohrarbeiten das Grundwasseraus den Bohrlöchern lief. Auch die Abdichtungsarbeiten sind nicht fachgemäss ausgeführt worden. In folge diesen Mängeln sind von den kantonalen Ämtern Sanierungsmassnahmen angeordnet worden.
Unser Auftrag	Messungen in den Erdsonden zur Schadensermittlung. Erstellen von Sanierungskonzepten und Kostenschätzungen. Organisation und Ausführung der Abdichtungsarbeiten. Qualitätskontrollen. Organisation und Überwachung der Ausgleichsbohrungen. Verlegen der Verbindungsleitungen inkl. Glyolgemischfüllungen in der gesamten Anlage.

Bauzeit	Juni 2018 bis Juli 2019

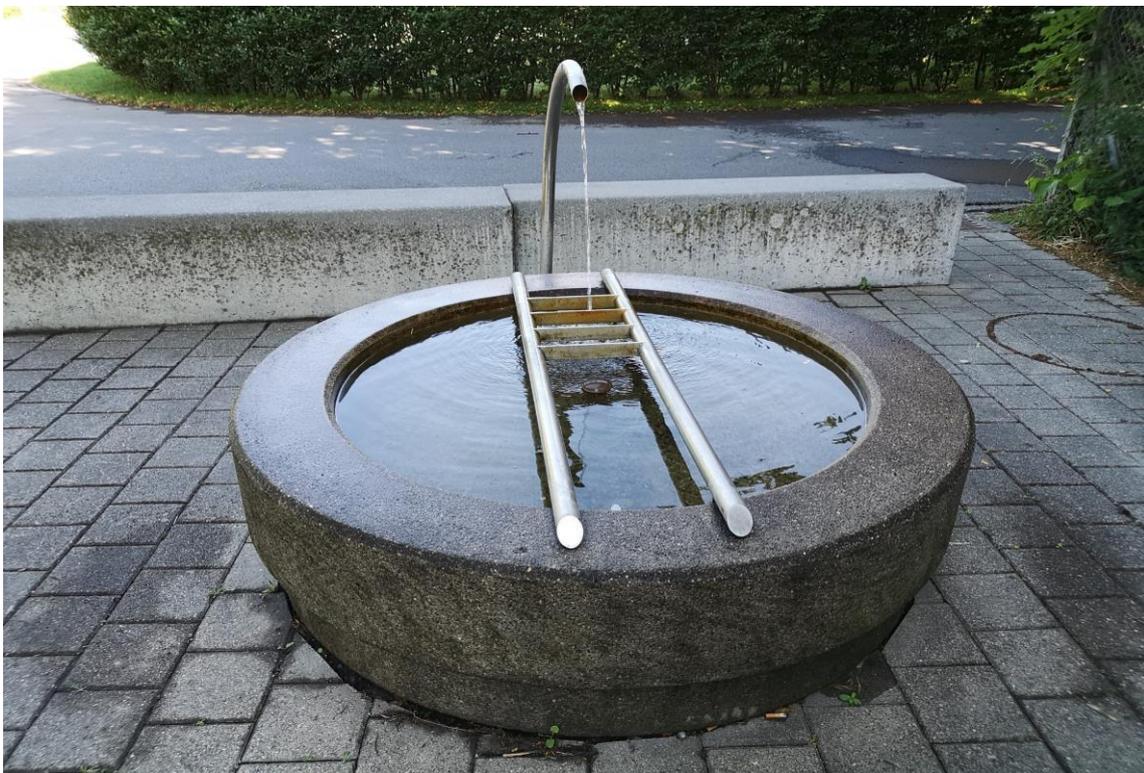
Im Verlauf der sehr umfangreichen Massnahmen konnte die Förderleistung der Mineralquelle wieder gesteigert werden. Ebenfalls können die Heizanlagen, der Überbauung Schmittenstrasse 11 - 28 in Mels, planmässig erstellt werden.
