9470 Grabs SG, Bleichestrasse 20C

Bauherrschaft	Fam. Gantenbein, Bleichestrasse 20C, 9470 Grabs SG
Bauleitung	Dr. Bernasconi AG, Hr K. Papritz Ragazerstrasse 29, 7320 Sargans SG
Objektbeschrieb	Im Garten der Familie Gantenbein hat sich nach ausgeführter Erdsondenbohrung ein massiver Wasseraustritt eingestellt. Der gesamte Garten ist vom austretenden Grundwasser überflutet.
Unser Auftrag	Unser Auftrag war die Abdichtung der Wasserflüsse. Erstmessungen, Sanierungsvorschläge, und Abdichtungsarbeiten. Sowie Abschlusskontrollen, Druckprüfung und anschliessen der Erdsonde an die Heizanlage.
Bauzeit	Sommer 2020

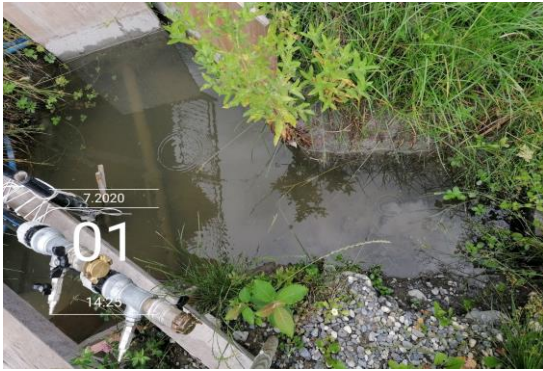
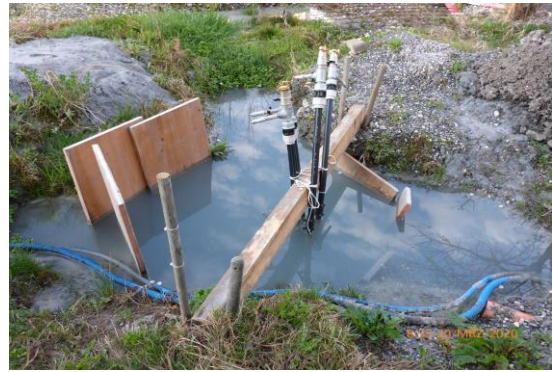
Im Verlaufe der Jahre hat sich entlang der Erdwärmesonde ein Wasserfluss entwickelt. Wasseraustrittsstellen im gesamten Gartenbereich waren zu beobachten. Ausflussmenge ca. 90 Liter / Minute

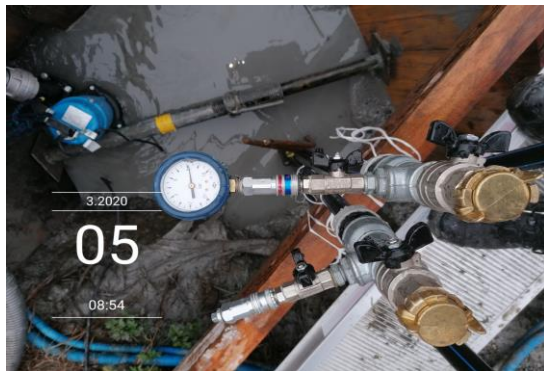
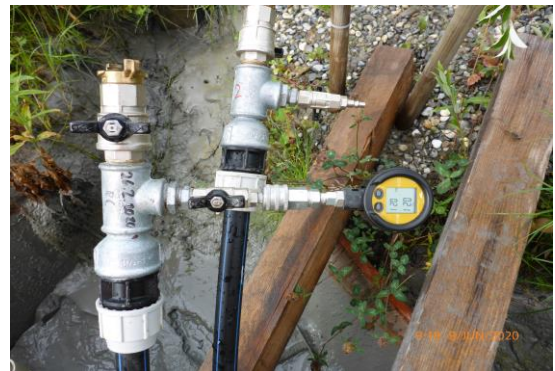
Zur Bestandsaufnahme wurden diverse Messungen an der Erdsonde ausgeführt. An Hand der Resultate konnte ein genauer Sanierungsablauf erstellt werden.
