Ponte Capriasca TI, Meraggia

Bauherrschaft	Frau Adelheid Portmann, Durschlegistrasse 8, 8873 Amden SG
Bauleitung	Bruno Brunner GmbH
Objektbeschreibung	Die Wasserversorgung ist sehr unsteht. Starke Verunreinigungen treten regelmässig auf. Sanierung der Quellwasserfassung Leitungen neu verlegen.
Unser Auftrag	Sanieren der Quellwasserfassung im Bachbereich. Verlegen neuer Leitungen und Anschlussarbeiten. Renovation des Reservoirs. Ersetzen des Verteilschachtes.
Bauzeit	April bis August 2021

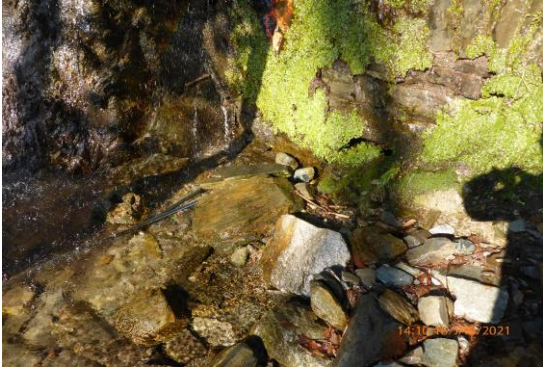
Bachwasserfassung, der Wassereintritt ist nicht gesichert. Tiere können in die Fassung eindringen.

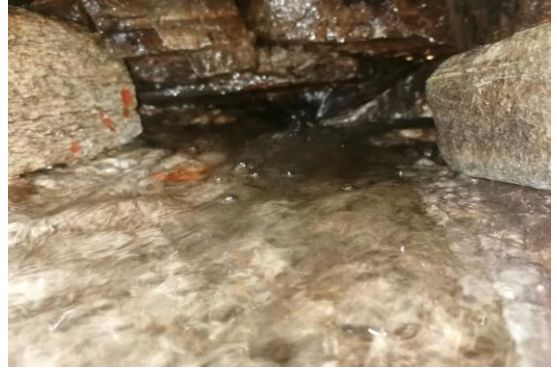
Wasserfluss ca. 800 Liter / Minuten

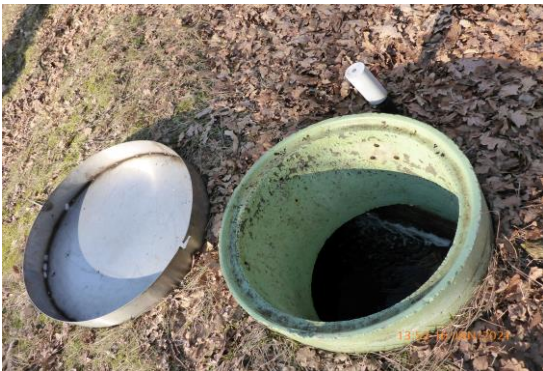
Wasserreservoir mit ungenügender Abdeckung.

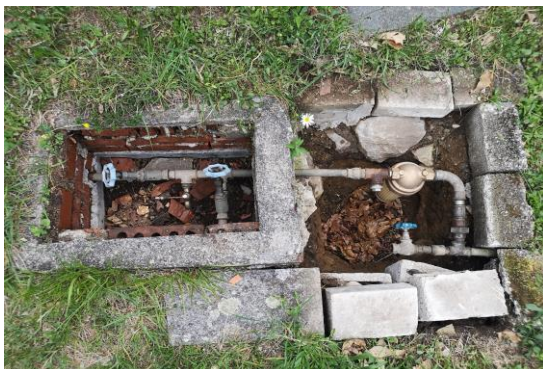
Behelfsmässiger Verteilschacht.
