9400 Winterthur ZH, Unterrütiweg 26-32

Bauherrschaft	HGW Heimstätten-Genossenschaft Technoparkstrasse 3, 8406 Winterthur ZH
Bauleitung	Dürsteler Bauplaner GmbH Rudolf-Diesel-Strasse 3, 8404 Winterthur ZH
Objektbeschrieb	In zwei Bohrbrunnen wird das anfallende Sickerwasser, aus dem Fundamentbereich, eingeleitet. Die beiden Brunnen können die anfallende Wassermenge nicht mehr aufnehmen da sie sehr stark verunreinigt sind.
Unser Auftrag	Inspektion und Bestandaufnahme mit TV-Kamera und anschliessende Reinigung der beiden Bohrbrunnen. Brunnentiefe 15.00m. Abschlusskontrolle wieder mit TV-Kamera und Bildaufnahmen.
Bauzeit	September 2023

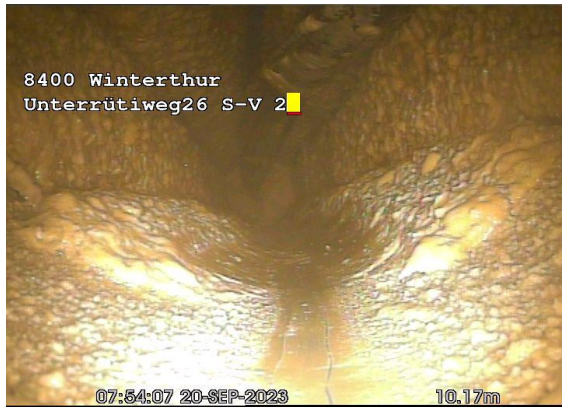
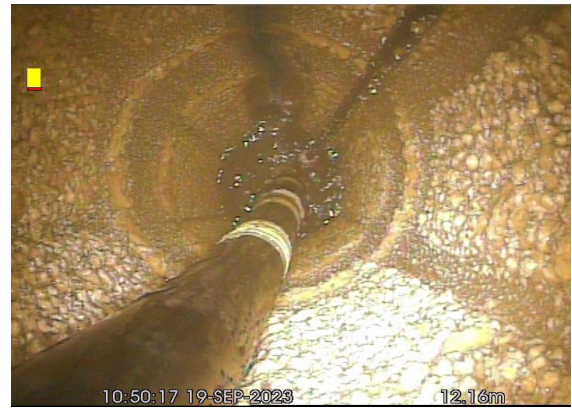
Sehr stark verunreinigte Brunnenrohre mit extremer Verkrustung im Schlitzbereich

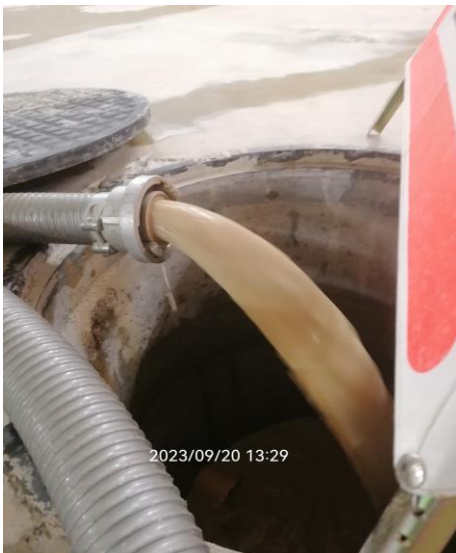
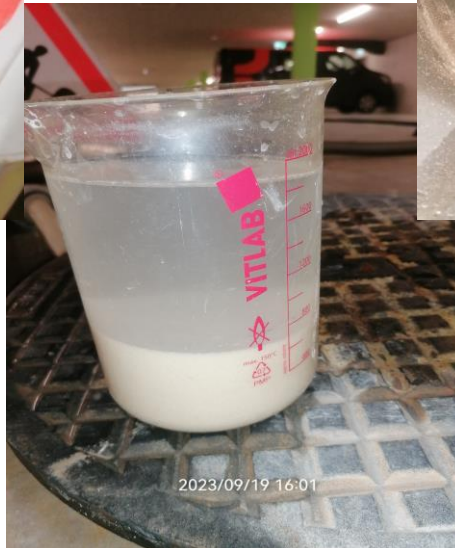
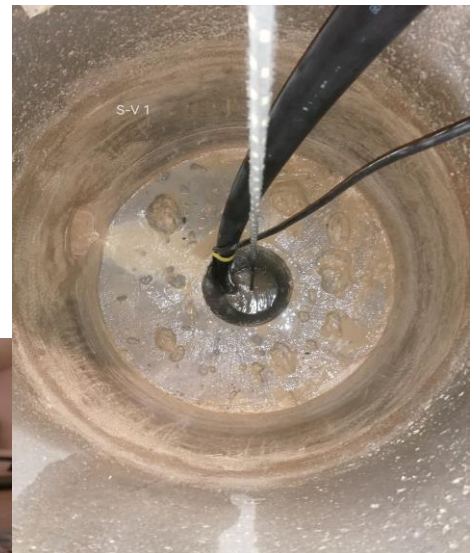
Brunnenreinigung mit Hochdruck-Spülgerät und Brunnenpumpe

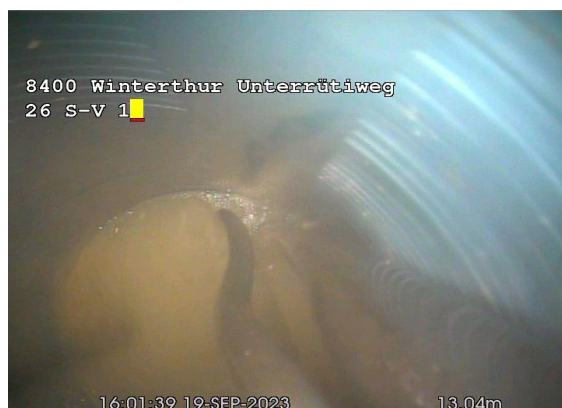
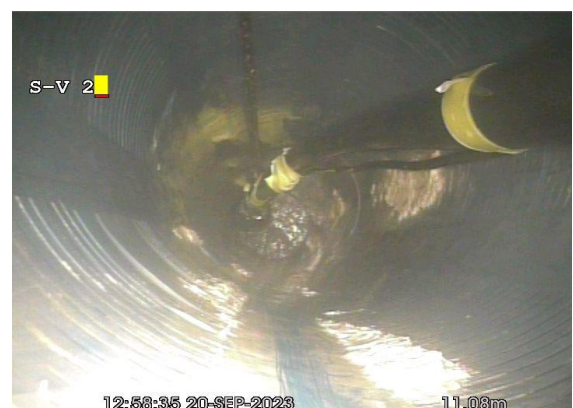
Nach erfolgter Reinigung. In den Brunnenrohren sind die Schlitz wieder sichtbar, Sickerwasser kann ungehindert in den Untergrund abfließen.
